Historisches Schmuckstück

mit Renditepotenzial

Projekt:
Sanierung einer denkmalgeschützten Mühle auf Mallorca

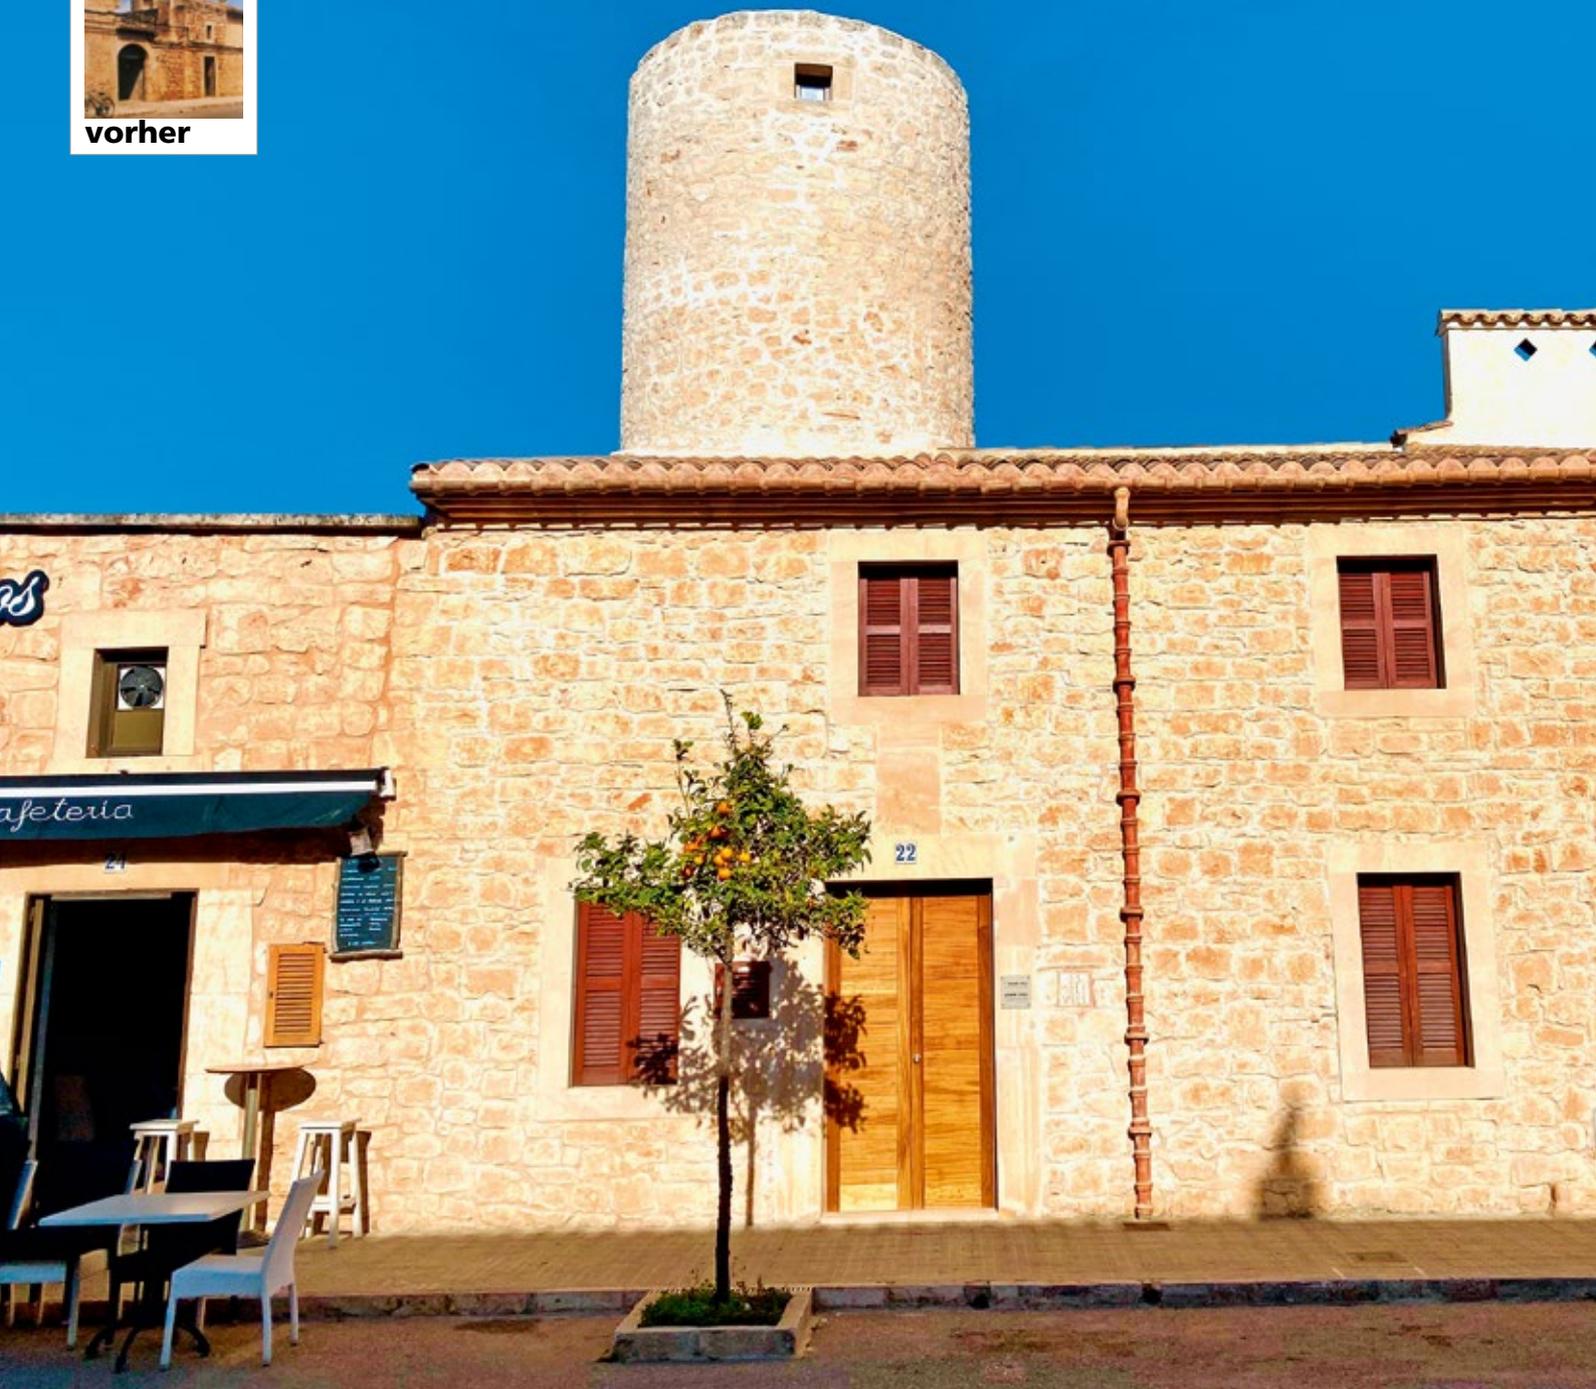
vorher

Das Gebäude hatte vergleichsweise niedrige Decken, der Turm war teilweise eingefallen. Einen Anschluss an Wasser, Strom oder eine Heizung gab es nicht. Die alten Holzfenster waren verrottet und der Innenhof wurde für den Gemüseanbau zum Eigenverzehr genutzt.

Der Südosten der Insel Mallorca ist bekannt für seine ursprünglich und natürliche Art und wird als Windmühlenregion bezeichnet. Die denkmalgeschützte alte Mühle war größtenteils verfallen und sollte umfassend saniert werden. Die Getreidemühle stammt laut Grundbuch aus dem Jahr 1890, jedoch reichen die Ursprünge vermutlich noch viel weiter zurück.

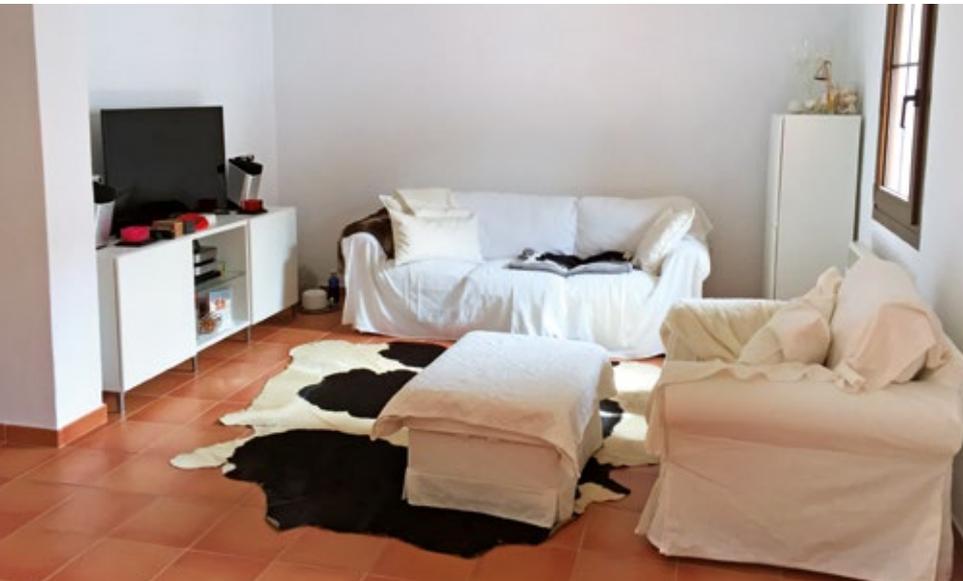
Im Erdgeschoss ist ein ansprechender Wohnbereich entstanden. Schön: die dezent verputzten Wände sowie die regionaltypischen Fliesen am Boden.

den Natursteinwänden. Die vorhandenen Rundbögen haben die Handwerker herausgearbeitet und die schwarzen Deckenbalken im Erdgeschoss freigelegt und hellweiß gestrichen. Damit konnte eine optische Höhe geschaffen werden, ohne weiter in die Statik des Gebäudes einzugreifen.

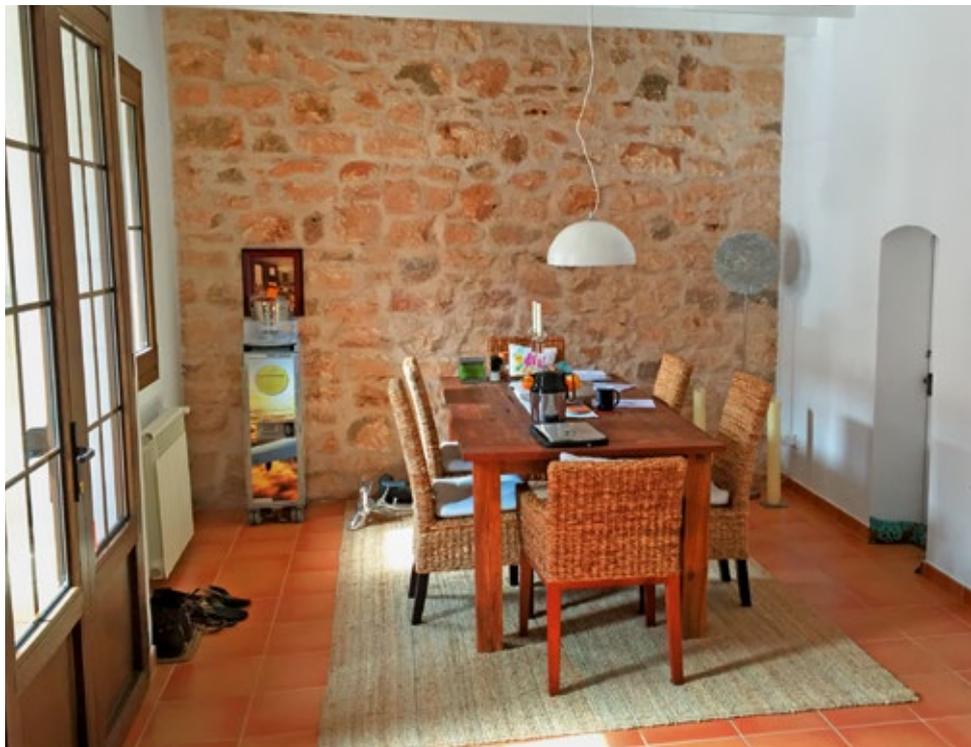
vorher

Sichtbare Baugeschichte: Die sanierte Natursteinwand im Essbereich stellt einen Bezug zur Historie der denkmalgeschützten ehemaligen Mühle her.

Die Natursteinmauern wurden teilweise freigelegt und entsprechende Rohrleitungen für Wasser, Abwasser und Elektro neu verlegt. Das Obergeschoss, das zuvor zur Hühnerhaltung genutzt wurde, wurde ebenfalls entkernt. Im Untergeschoss entstanden auf 120 Quadratmetern ein großer Wohn- und Essbereich, ein geräumiger Flur, ein Zugang zum Turm und die Küche mit Vorratsraum. Im Außenbereich wurden ein Lagerraum für Sonnenliegen, Waschmaschine und Hauswirtschaft, ein Außenbad, ein Technikhaus und eine schöne, überdachte Terrasse geschaffen.

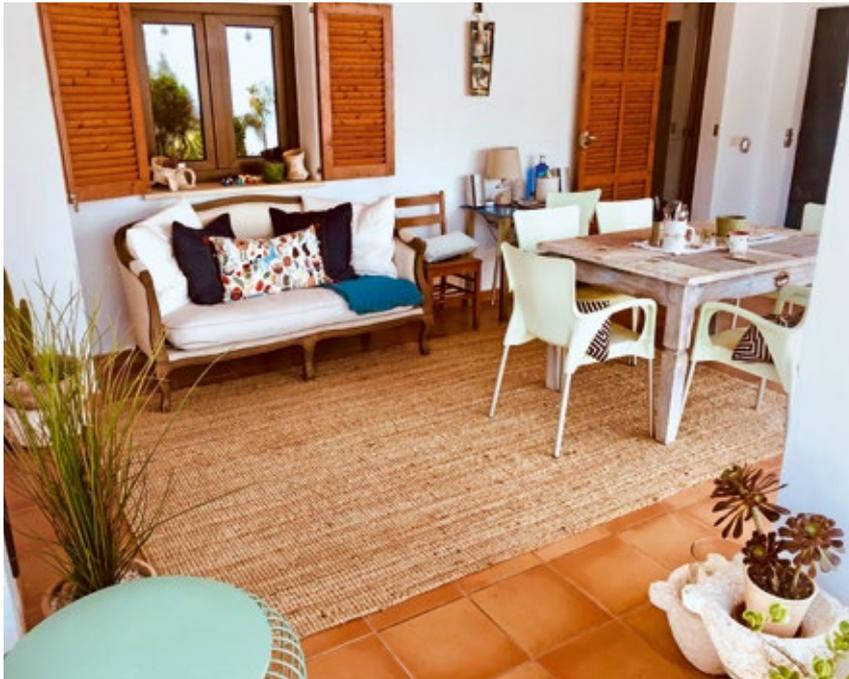
Kein Vergleich zu vorher: Im Außenbereich ist eine schöne Terrasse mit einem kleinen Garten entstanden. Hier lässt es sich gut ausruhen und entspannen.

Die überdachte Terrasse sorgt für Schatten in den heißen Sommermonaten und bietet willkommenen Regenschutz in der Winterzeit. Die Baukosten beider Sanierungsteile beliefen sich laut der Firma Home4you auf rund 1250 Euro pro Quadratmeter Wohnfläche. Sie lagen aufgrund des Denkmalschutzes und der Sondereinbauten leicht über dem Basiswert der regionalen Baupartner.
